Dokumentation av åtgärder för biologisk återställning i Gammelgårdsbäcken, Nedre delen, 2021

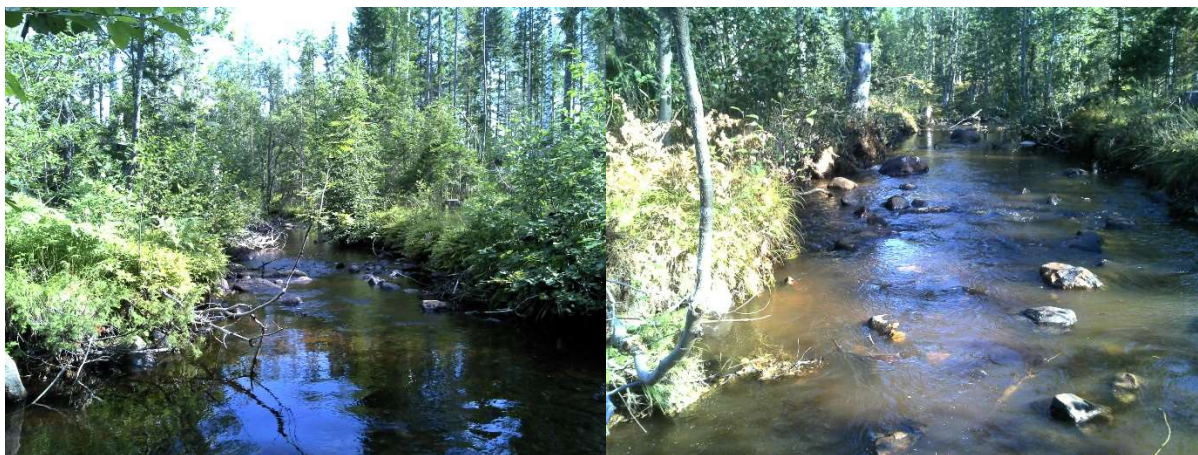
Bilderna visar hur det såg ut före och efter genomförd restaurering. Sten och block har flyttats ut i bäckfåran för att få till en förbättrad variation och vattenströmning. Strandzonen har även breddats och skapat förutsättningar för naturlig erosion. Strandzonen är viktig för mindre vattenlevande organismer och som födoplats och uppväxtområde för småfisk.

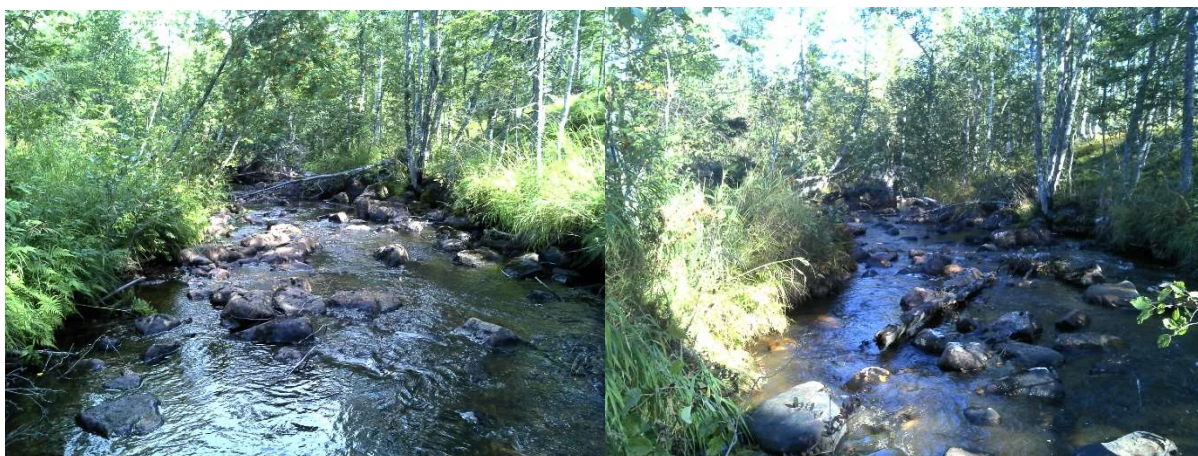
Bilderna visar hur det såg ut före och efter genomförd restaurering. Stenar har lyfts ut från strandkanten och lagts ut i bäcken.

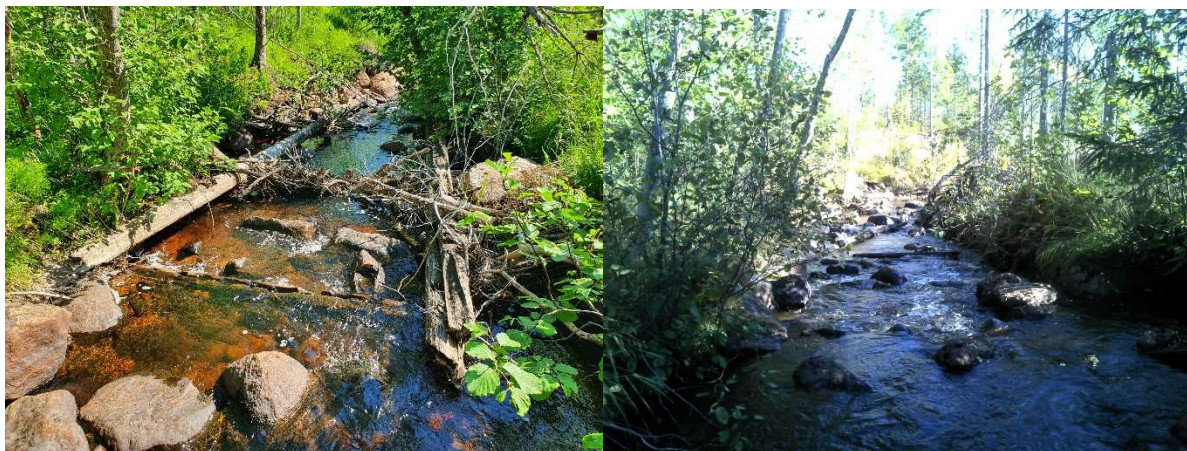
Den vänstra bilden visar träresterna av en stenkista som anlagts för att kanalisera vattenflödet och underlätta flottningen av timmer. Den högra bilden visar att bäcken har blivit bredare genom att sten och block lyfts ut i vattendraget. Död ved har placerats i vattnet som är så viktigt för småkryp och som gömslen för yngel- och småfisk.

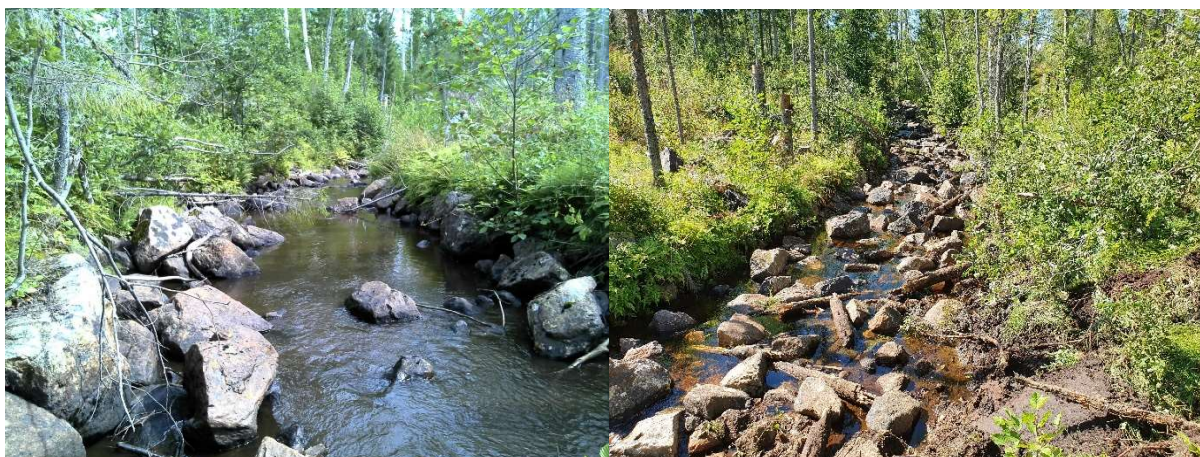
Den vänstra bilden visar en del av bäcken där större sten och block lagts åt sidan och vattendraget rätats. Den högra bilden visar att det fanns mycket sten och block upplagt efter strandkanten som nu har placerats tillbaka i bäcken. Fler ståndplatser och habitat för fisk och vattenlevande organismer har skapats efter att strömsträckan restaurerats.

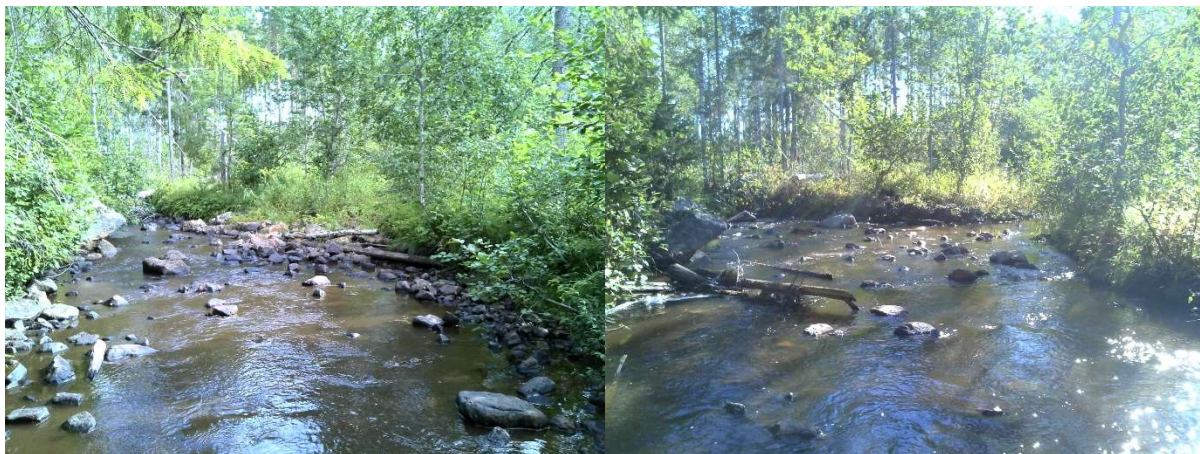
Den vänstra bilden visar resterna av en stenkista som anlagt för att täppa igen vattenflödet till den sidofåra som syns till höger i bild. Den högra bilden visar att sidofåran nu har öppnats upp och hur sten fördelats oregelbundet i hela bäcken.

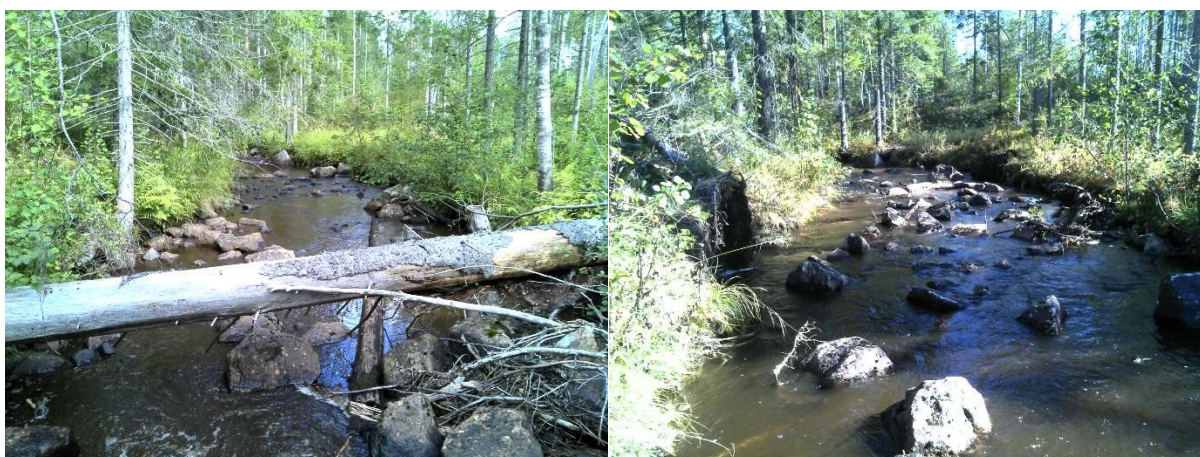
Bilderna visar hur det såg ut före och efter genomförd restaurering. Sten och block har fördelats ut och svämplanet har ökat i sidled. Vid restaureringen har det varit viktigt att se till så att det alltid finns en lågvattenfåra där vattnet kan rinna under sommaren så att det inte fördelas jämnt över bäckbredden. Efter restaureringen tillåts vatten översvämma strandkanten vid högvattenflöde, dvs svämplanet har blivit större som är så viktigt för naturliga vattendrag.

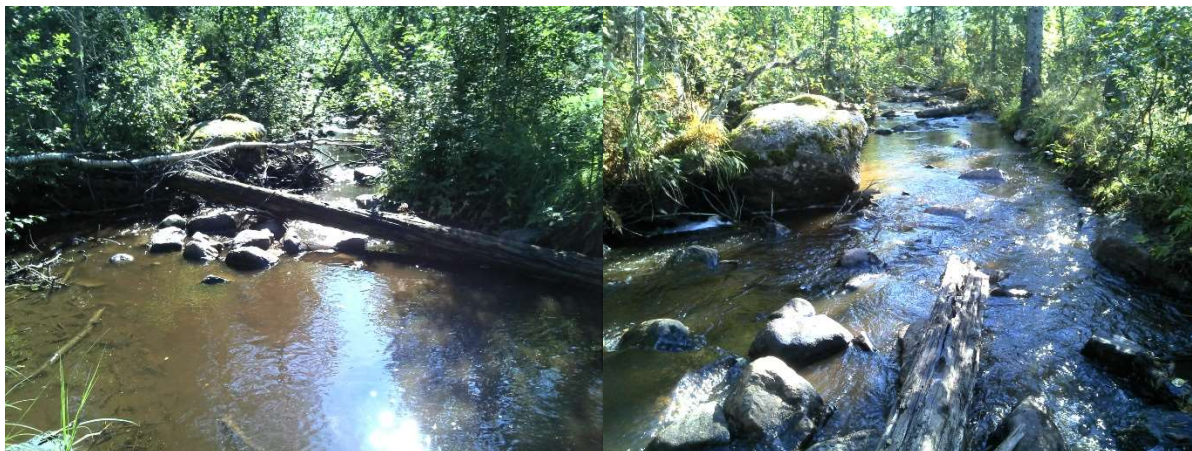
Den vänstra bilden visar hur större sten och block har lagts upp vid sidan av land, samt resterna av stenkistan som anlagts för att förhindra erosion och för att styra timret där bäcken viker av igen neråt. Den högra bilden visar hur det ser ut efter restaureringen.

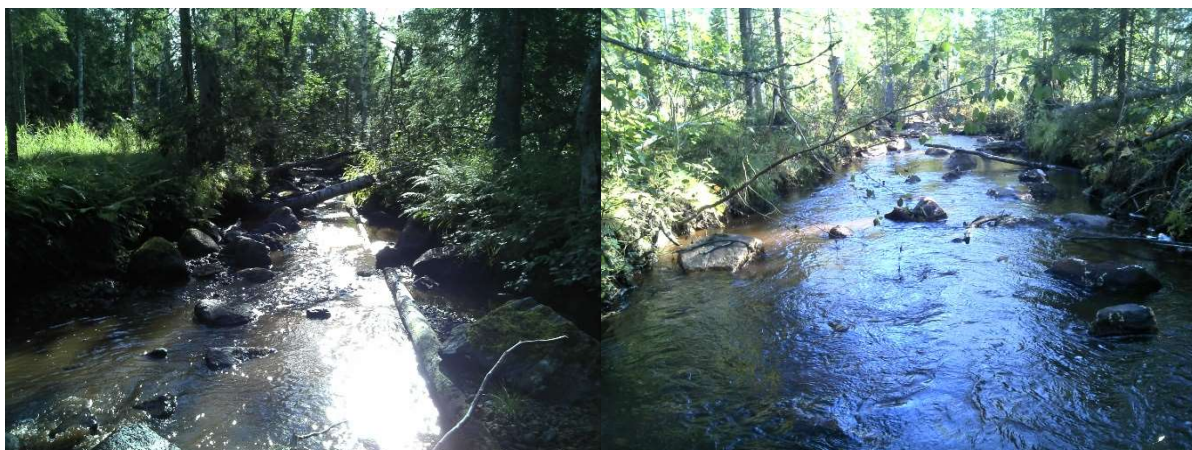
Bilderna visar hur det såg ut före och efter genomförd restaurering. Stenar har lyfts in från sidorna på en svagt strömmande vattendragssträcka. Även här såg bäcken ut som en kanal där timmerstockar förankrats längs med strandkanten tillsammans med block och sten. Död ved har tillförts bäcken.

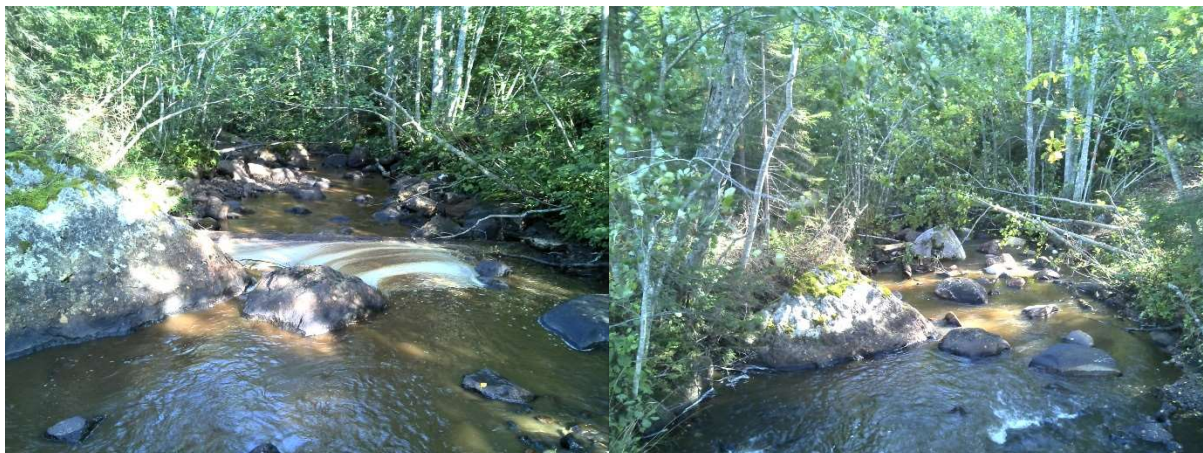
Den vänstra bilden visar bäcken där det finns ett fritidshus strax intill och en bro. En fördämning har anlagts tvärs över bäcken med en tröskel på ca 20 cm. Den högra bilden visar när fördämningen rivits ut och hur död ved har tillförts bäcken

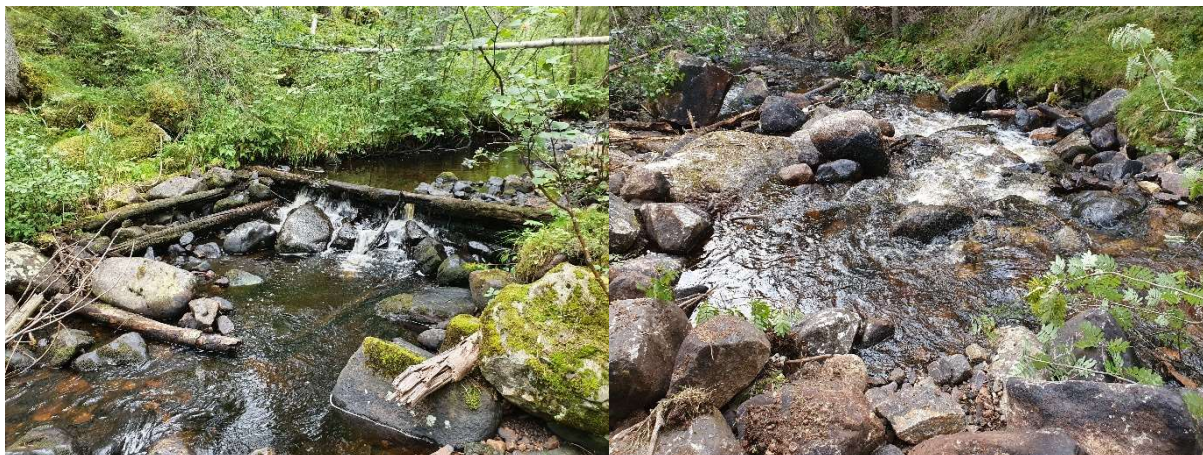
Gult område (fördämning)

Bilderna visar hur det såg ut före och efter genomförd restaurering. Fördämningen har tagits bort och bäcken har trösklats. Dvs fallhöjden har jämnats ut succesivt under en sträcka av ca 10 m genom att större sten och block lagts tillbaka i bäcken för att återskapa en trappstegsliknande vattendragssträcka.

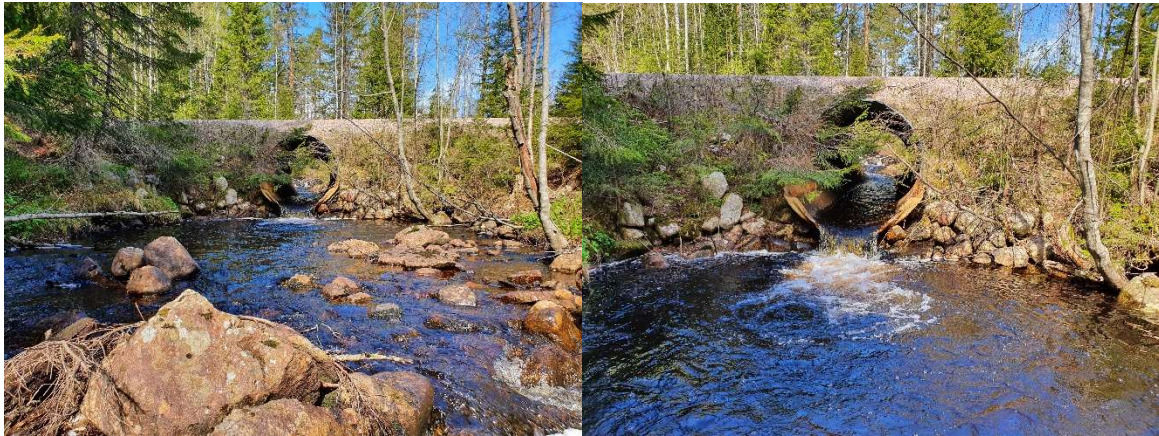
Vägtrumma (2000 mm) vid Vrångtjärnsvägen

Bilderna visar plåttrumman som ligger för högt placerad i bäcken före åtgärd.

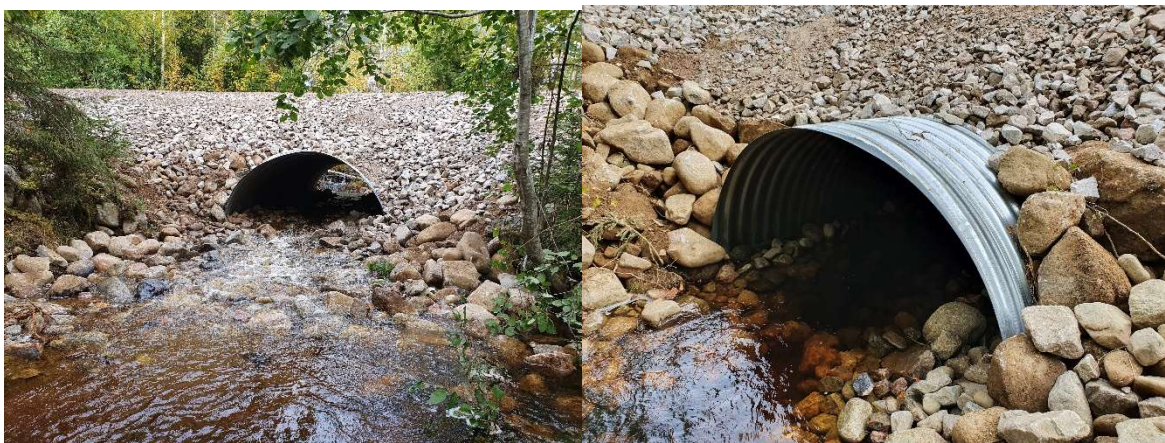
Bilderna visar valvbågen nedströms och uppströms (2,4 m * 11 m) efter åtgärd.

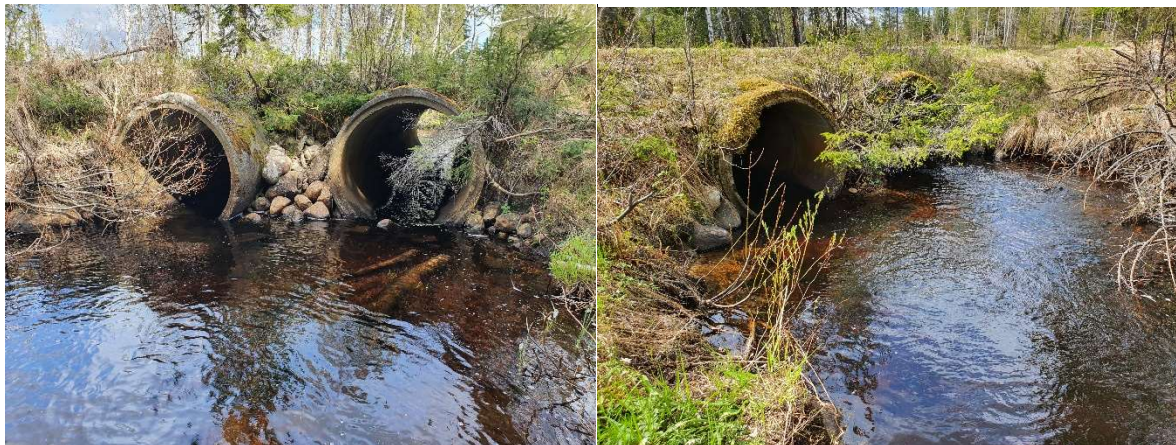
Vägtrummor (2 st 1200 mm betong) vid Vrångtjärnsvägen innan Gammelgårdssjön

Bilderna visar de båda betongtrummornas placering uppströms och nedströms i bäcken före åtgärd.

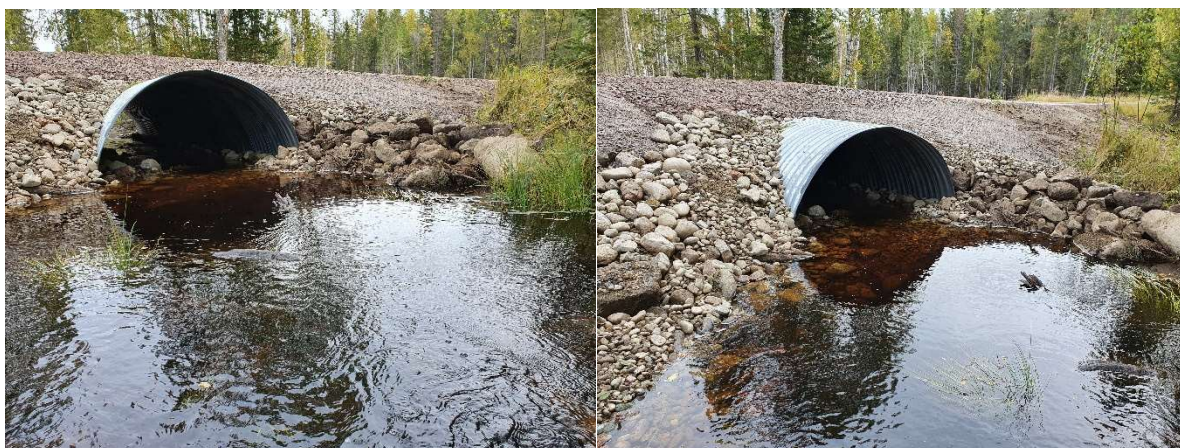
Bilderna visar valvbågen nedströms och uppströms (2,5 m * 12 m) efter åtgärd.
