Dokumentation av åtgärder för biologisk återställning i Gryttjesån, 2021

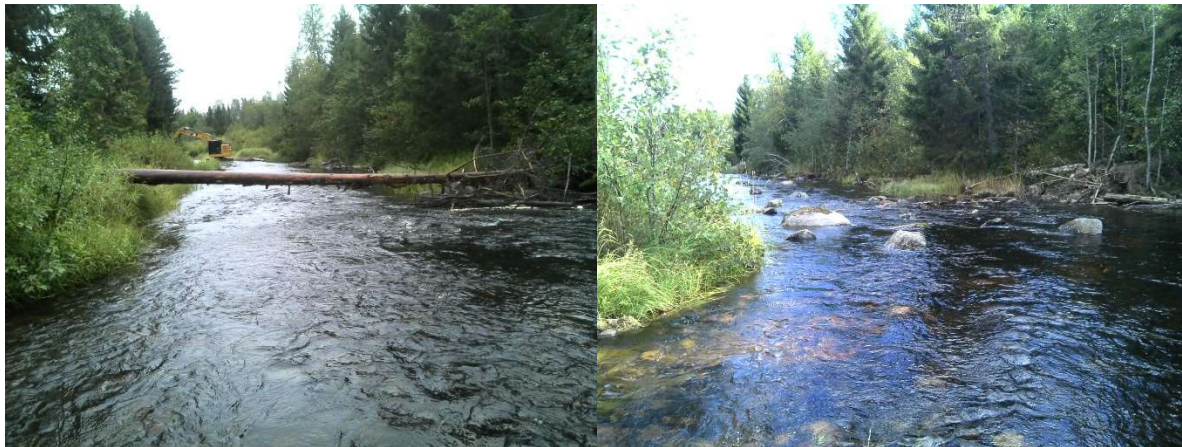
Bilderna visar hur det såg ut före och efter genomförd restaurering. En kortare strömsträcka som tidigare rensats på sten och block. Efter restaureringen har materialet som lagts upp efter strandkanten placerats oregelbundet längs hela åbredden.

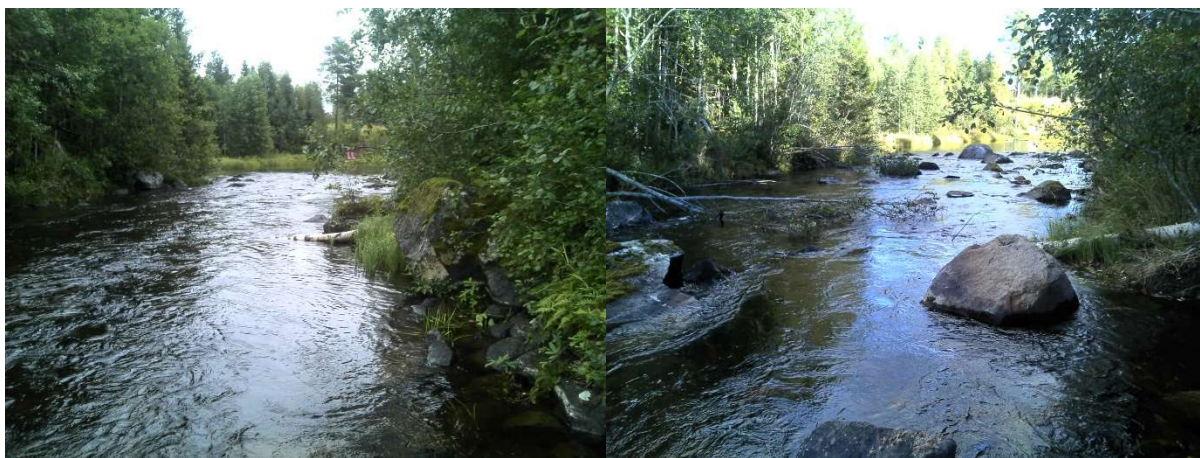
Bilderna visar hur det såg ut före och efter genomförd restaurering. En kortare strömsträcka där sten och block lagts tillbaka i åfåran för att få till en förbättrad variation och vattenströmning. Strandzonen har även breddats och skapat förutsättningar för naturlig erosion. Strandzonen är viktig för mindre vattenlevande organismer och som födoplats och uppväxtområde för fiskar.

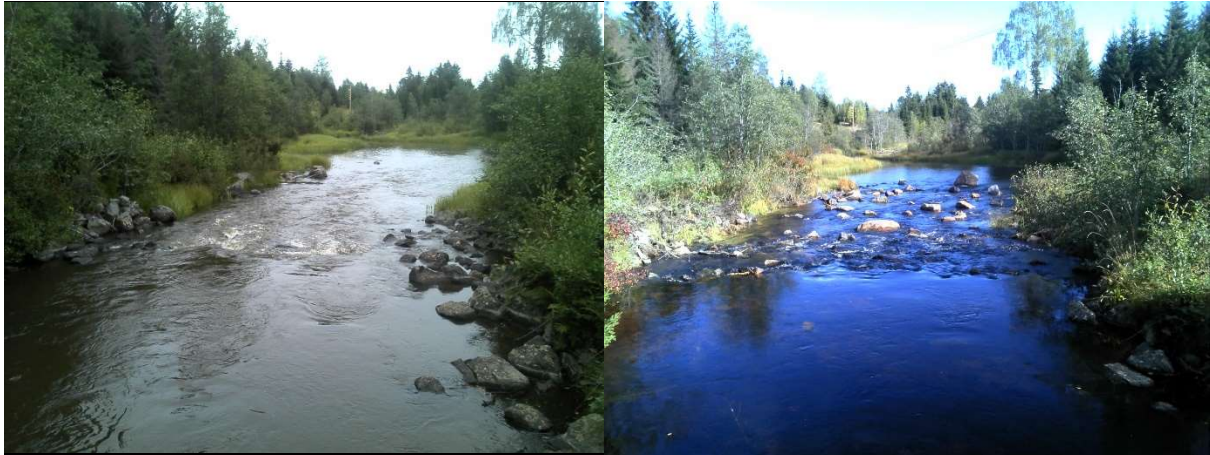
Bilderna visar hur det såg ut före och efter genomförd restaurering precis nedanför träbron. Fler ståndplatser och habitat för fisk och vattenlevande organismer har skapats efter att strömsträckan restaurerats.

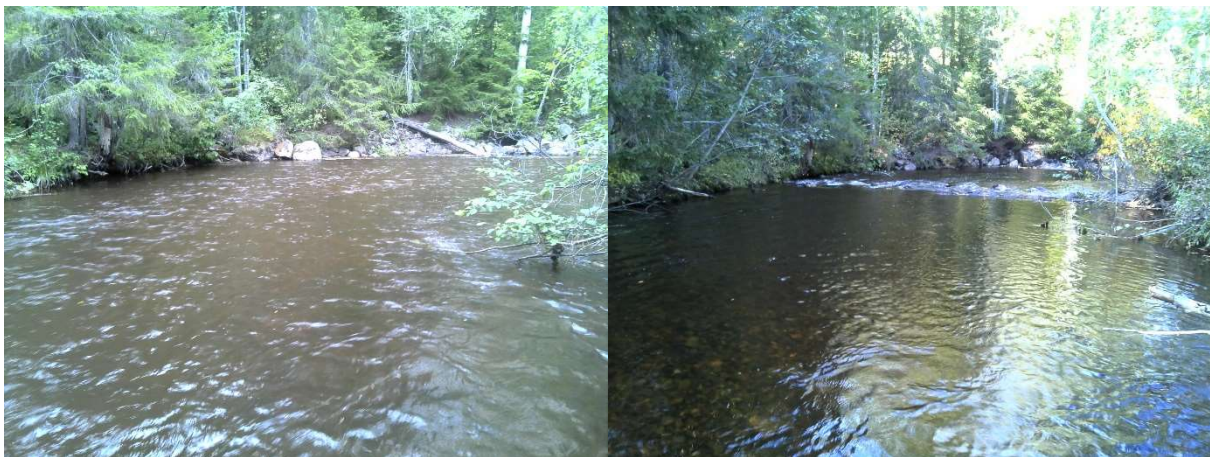
Bilderna visar hur det såg ut före och efter genomförd restaurering. En strömnacke har återskapats i ån med sten som tidigare rensats bort.

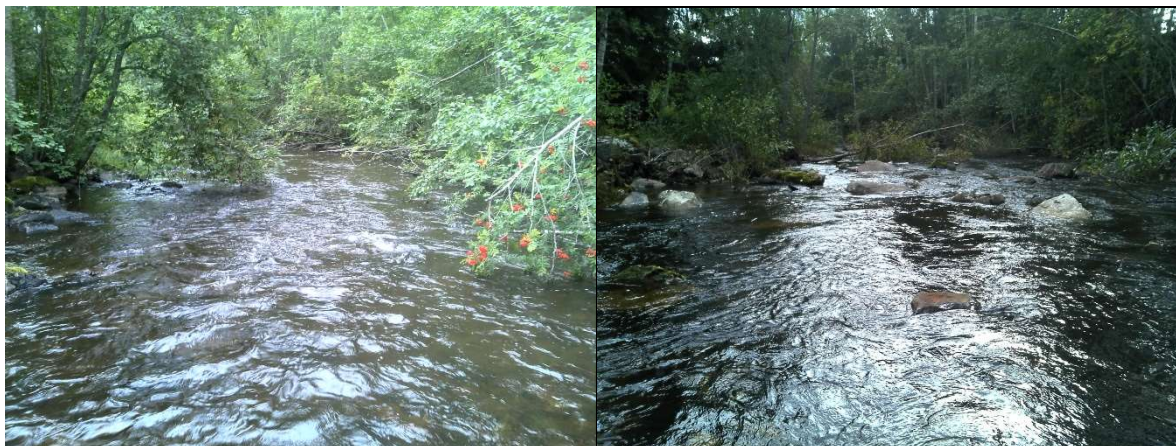
Bilderna visar hur det såg ut före och efter genomförd restaurering. Forsen och forsacken har återställts. Ån och forsen har blivit bredare genom att sten och block lyfts ut i vattendraget. Död ved har placerats i vattnet som är så viktigt för småkryp och som gömslen för yngel- och småfisk.

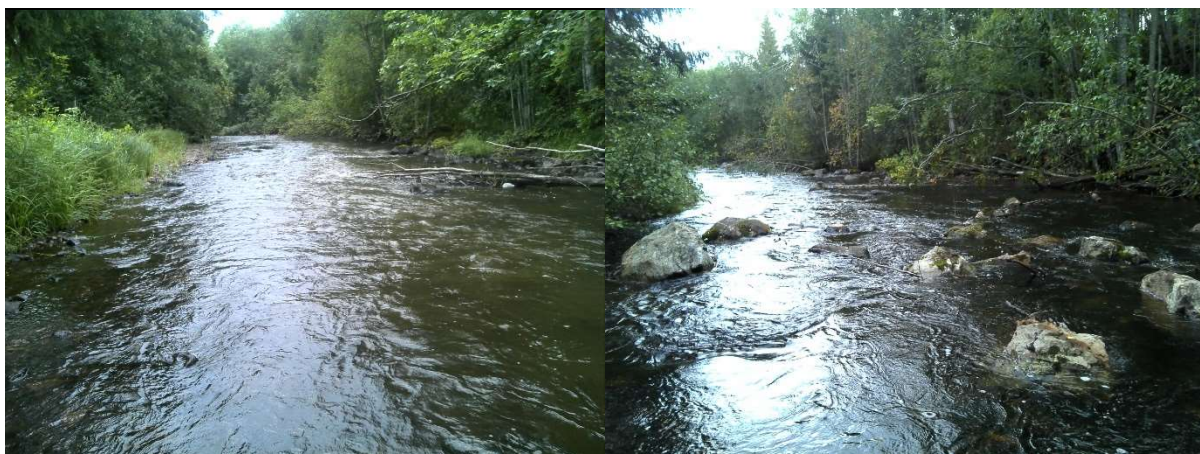
Bilderna visar hur det såg ut före och efter genomförd restaurering. Här har större sten och block lagts i för att förbättra variationen i vattendraget och återskapa den naturliga prägeln. I den högra bilden syns flera större block som sticker upp ovanför vattenytan vid högvattenflöde. Även en mindre sidofåra har öppnats upp en bit uppströms.

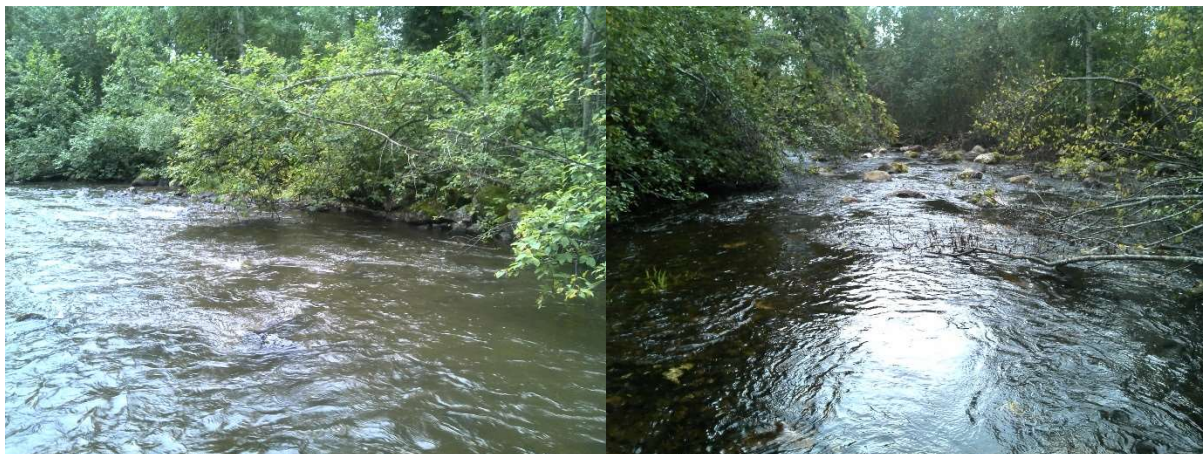
Bilderna visar hur det såg ut före och efter genomförd restaurering. Sten och block har fördelats oregelbundet i vattendraget för att hela vattendraget ska strömsättas.

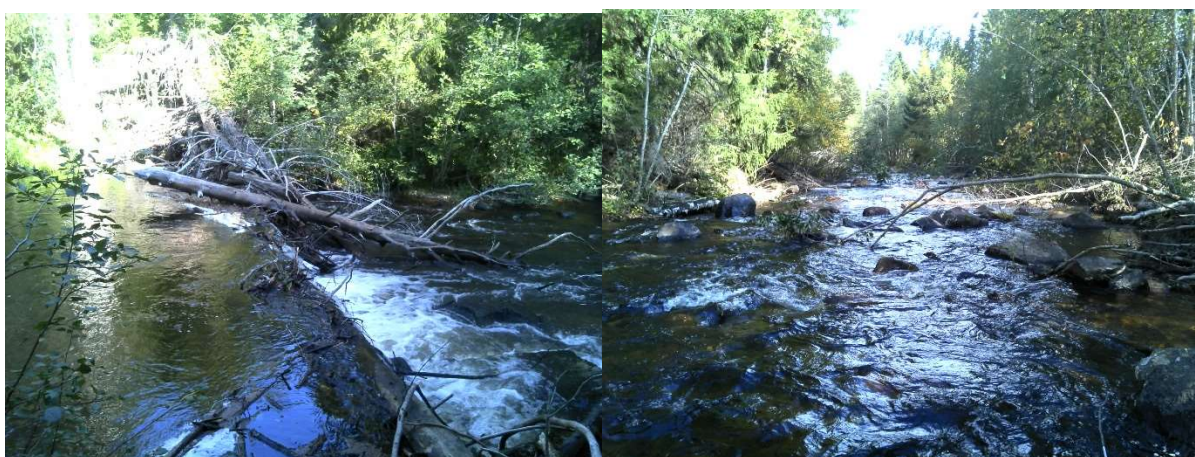
Bilderna visar hur det såg ut före och efter genomförd restaurering. En större gran som ramlat omkull och dämmer ån har flyttats. Sten och block har lyfts ut tillsammans med död ved.

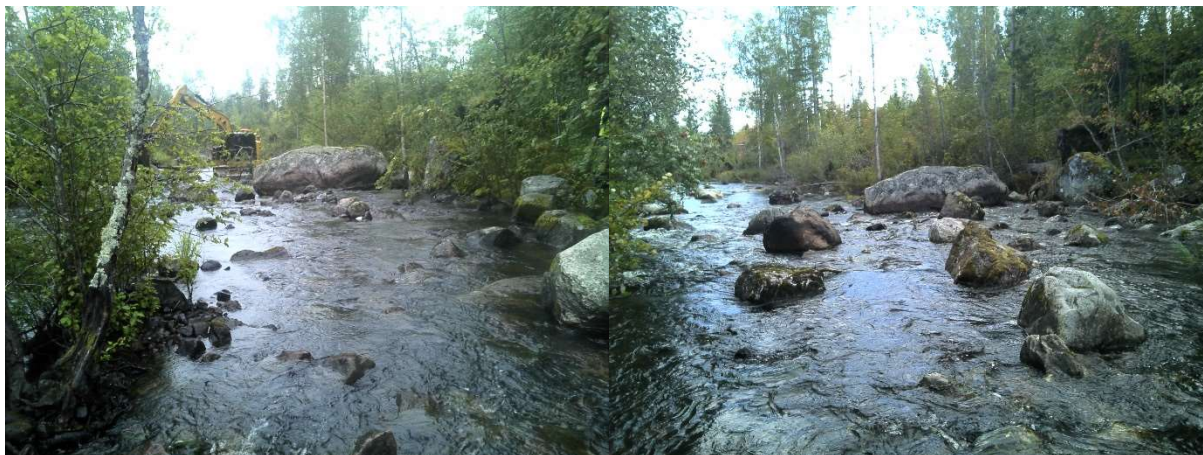
Bilderna visar hur det såg ut före och efter genomförd restaurering. Längs hela forssträckan har sten och block lagts ut oregelbundet i ån för att återskapa de naturliga habitat som tidigare funnits. Vattendragsbredden har ökat och det finns nu även fler grunda områden efter stranden som är så viktiga för småfisk och vattenlevande insekter.

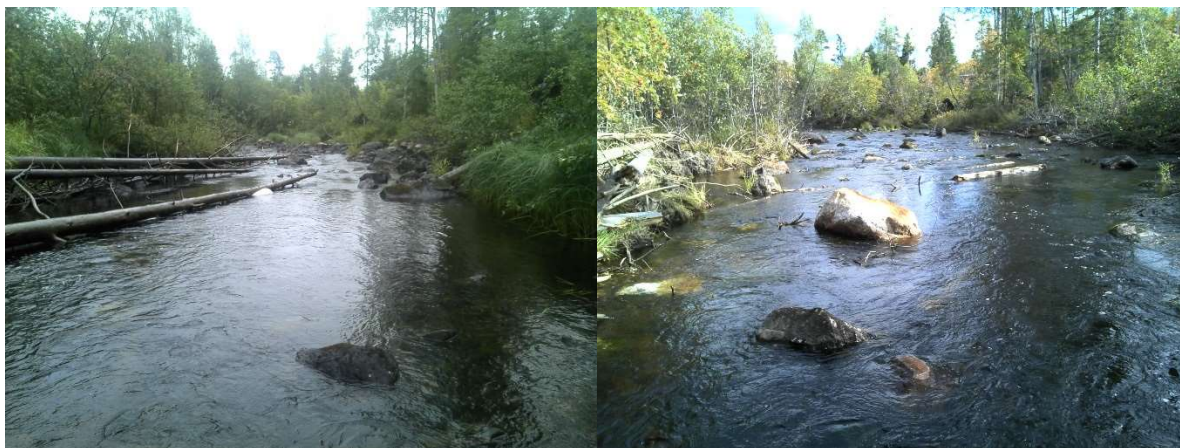
Bilderna visar hur det såg ut före och efter genomförd restaurering. Sten och block har fördelats ut och svämplanet har ökat.

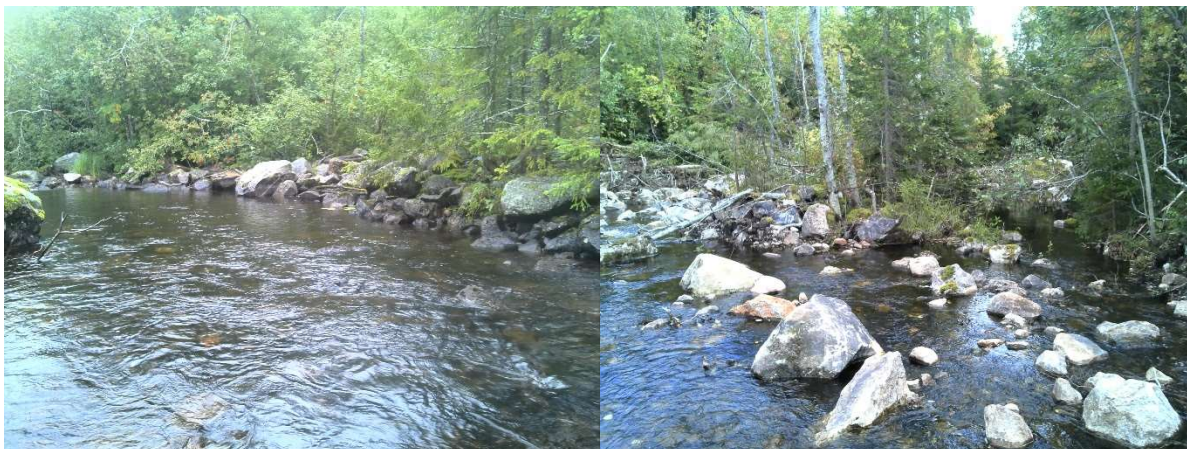
Bilderna visar hur det såg ut före och efter genomförd restaurering. I den vänstra bilden syns delar av den stora stenkista som anlagts för att stänga av den längre sidofåran. I den högra bilden har sidofåran öppnats upp som är ca 0,5 km lång. En ö har lämnats kvar mellan huvudfåran och sidofåran.

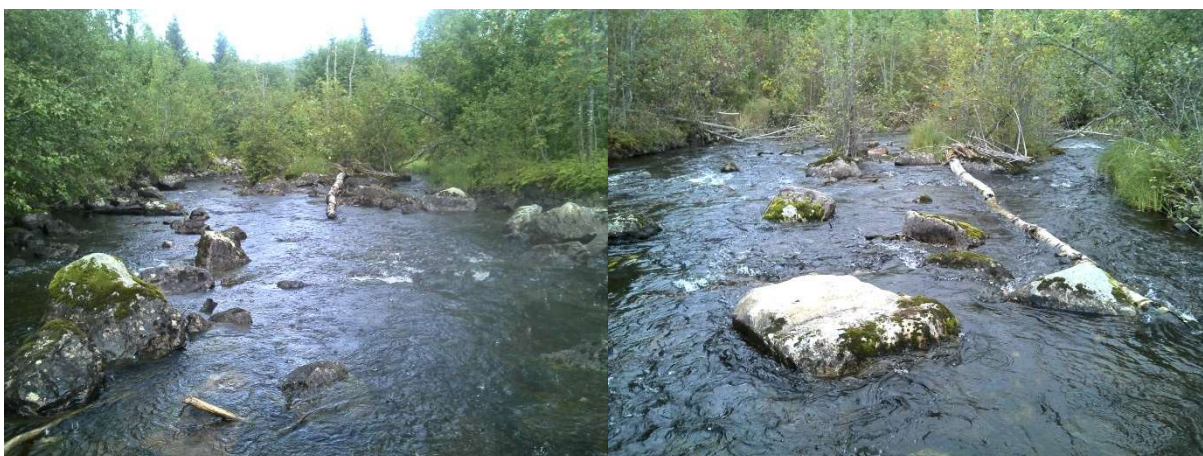
Bilderna visar hur det såg ut före och efter genomförd restaurering. Större block och sten har lagts i åfåran och död ved över vattnet.

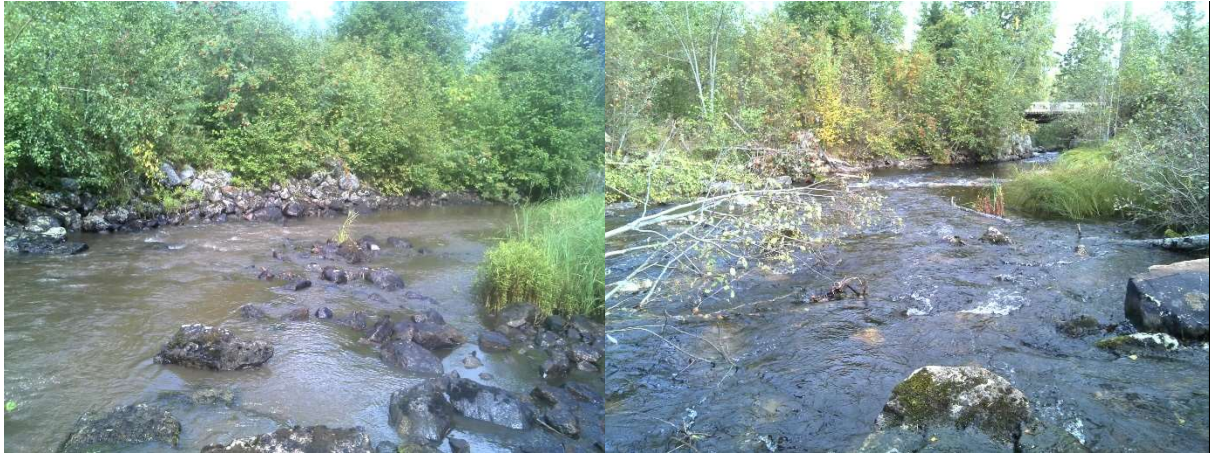
Bilderna visar hur det såg ut före och efter genomförd restaurering. I den vänstra bilden syns hur block och sten har förankrats längs med hela strandkanten. Delar av erosionsskyddet har tagits bort.
